Sicherung der Altablagerung „Satte Klamm“, Stadt Offenburg, durch Oberflächenabdichtung mit Geokunststoffen

Sanierungsbericht

Dr. Th. Egloffstein, Dipl.-Ing. M. Fiehne, Dipl.-Ing. G. Burkhardt
ICP Ingenieurgesellschaft Prof. Czurda und Partner mbH

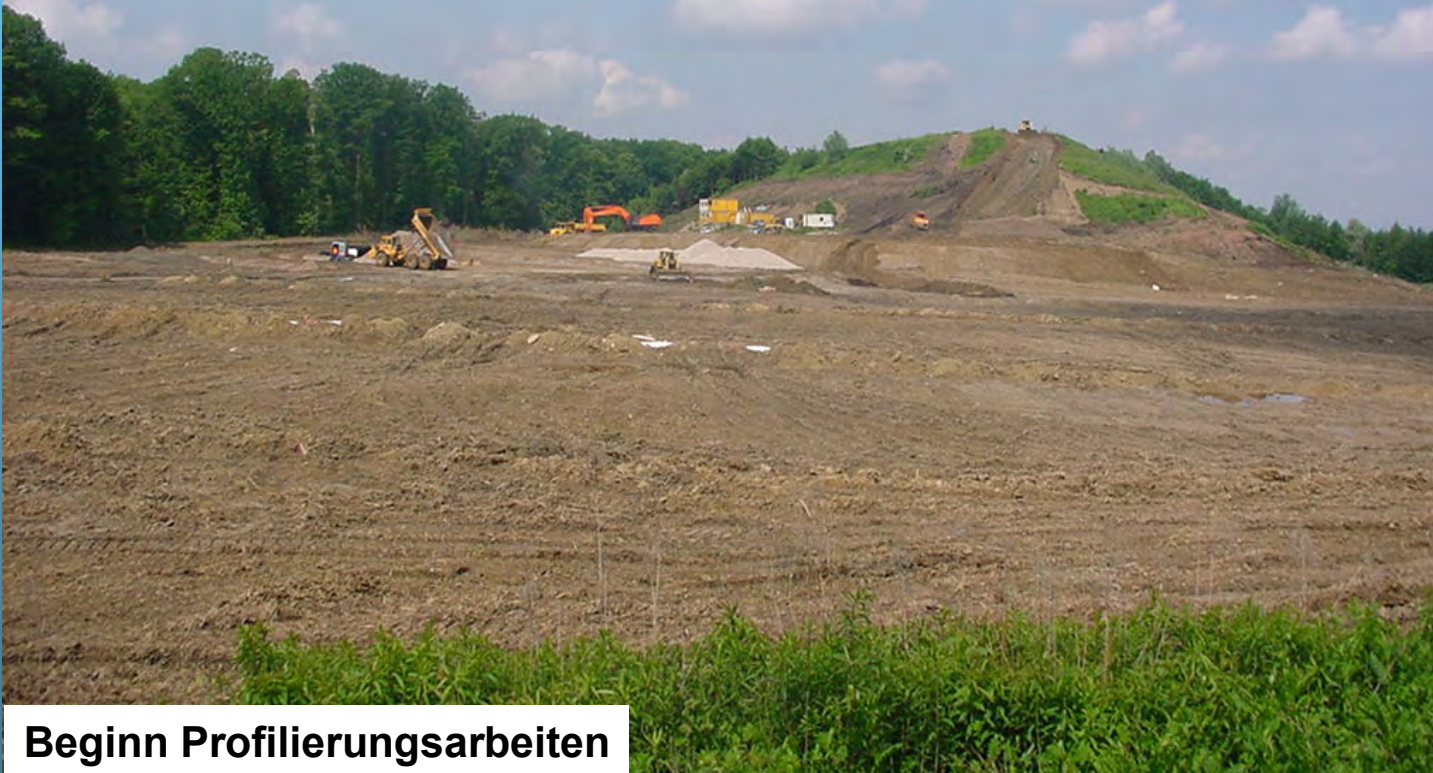
Beginn Profilierungsarbeiten

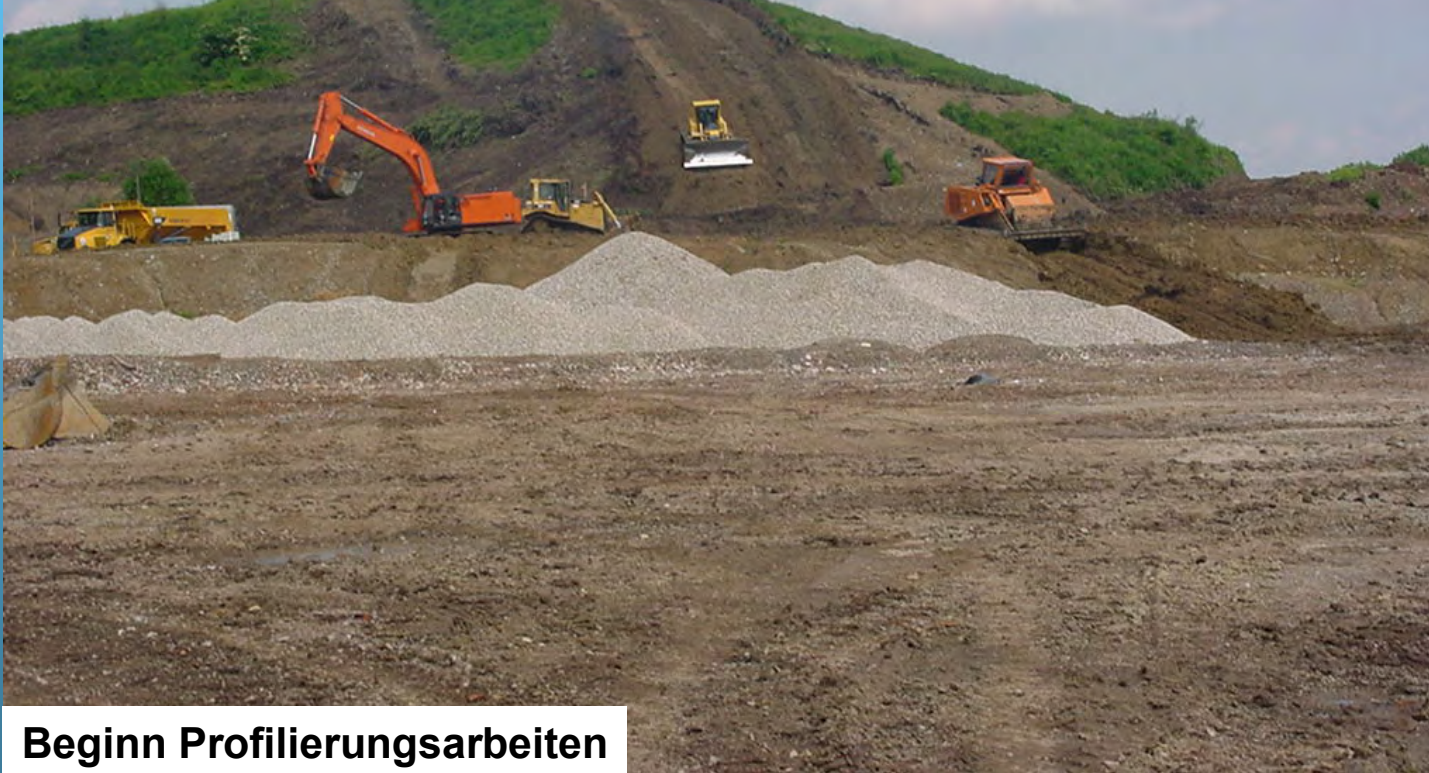
Beginn Profilierungsarbeiten

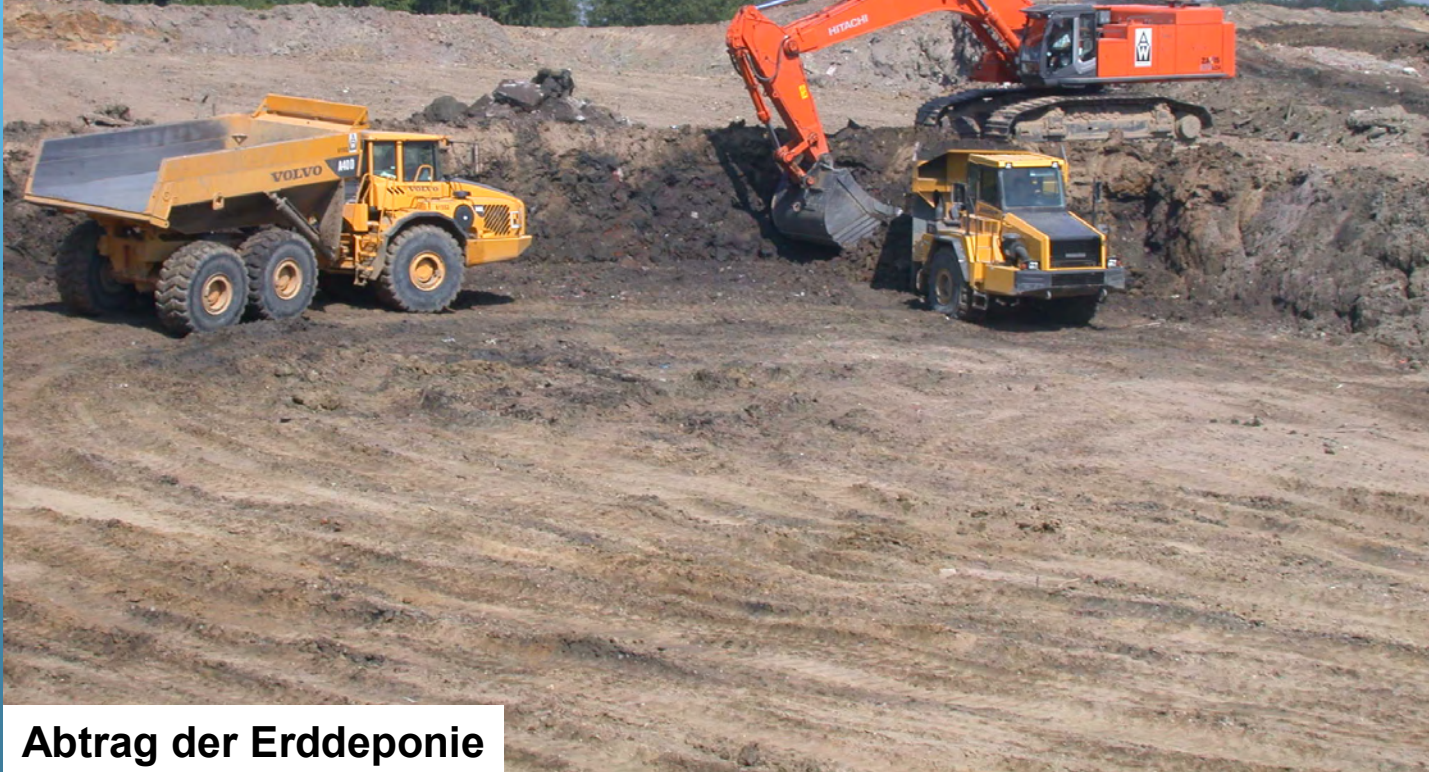
Abtrag der Erddeponie

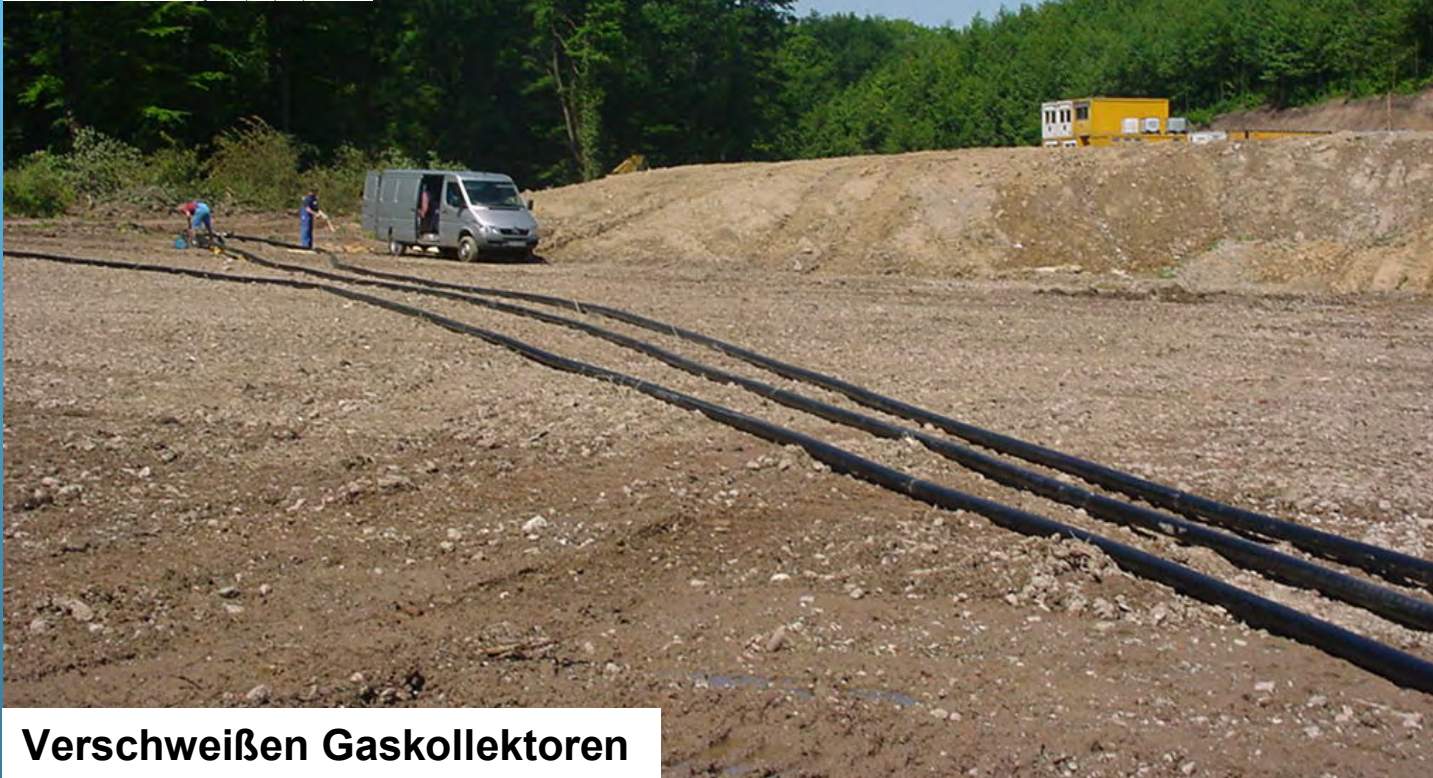
Verschweißen Gaskollektoren

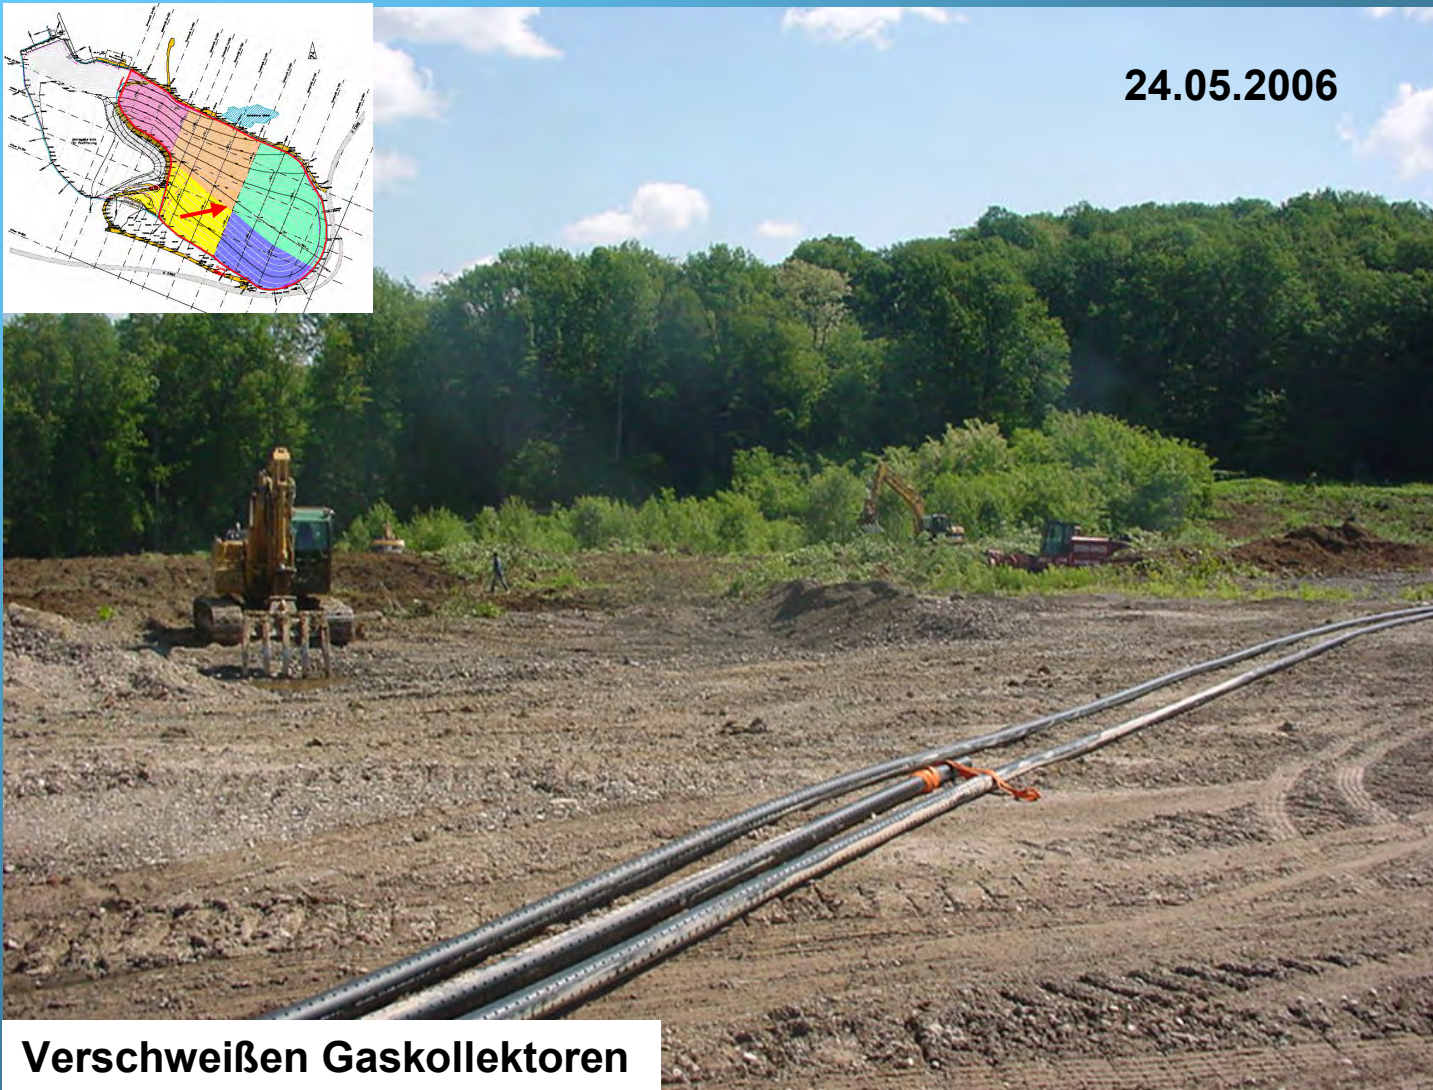
Verschweißen Gaskollektoren

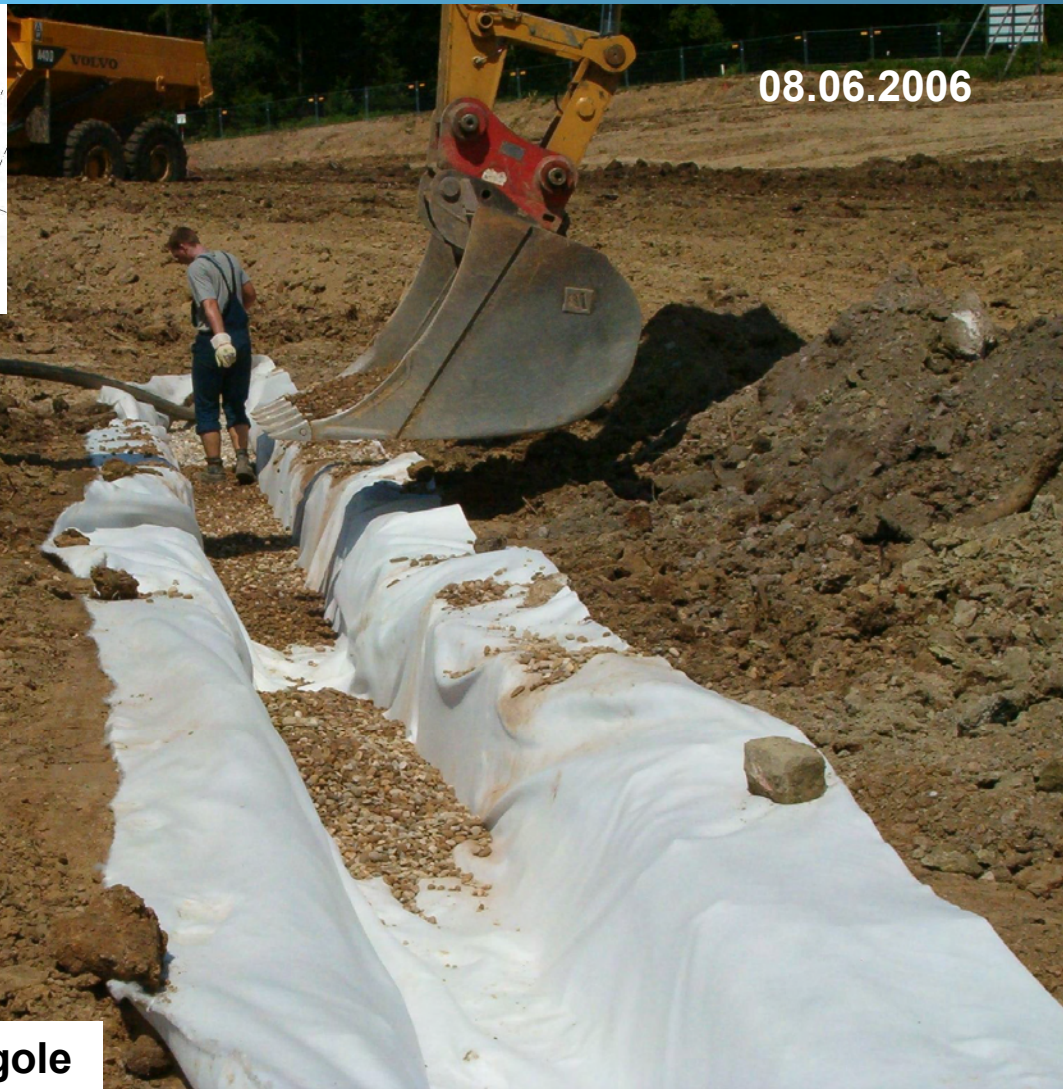
Herstellen Gasrigole

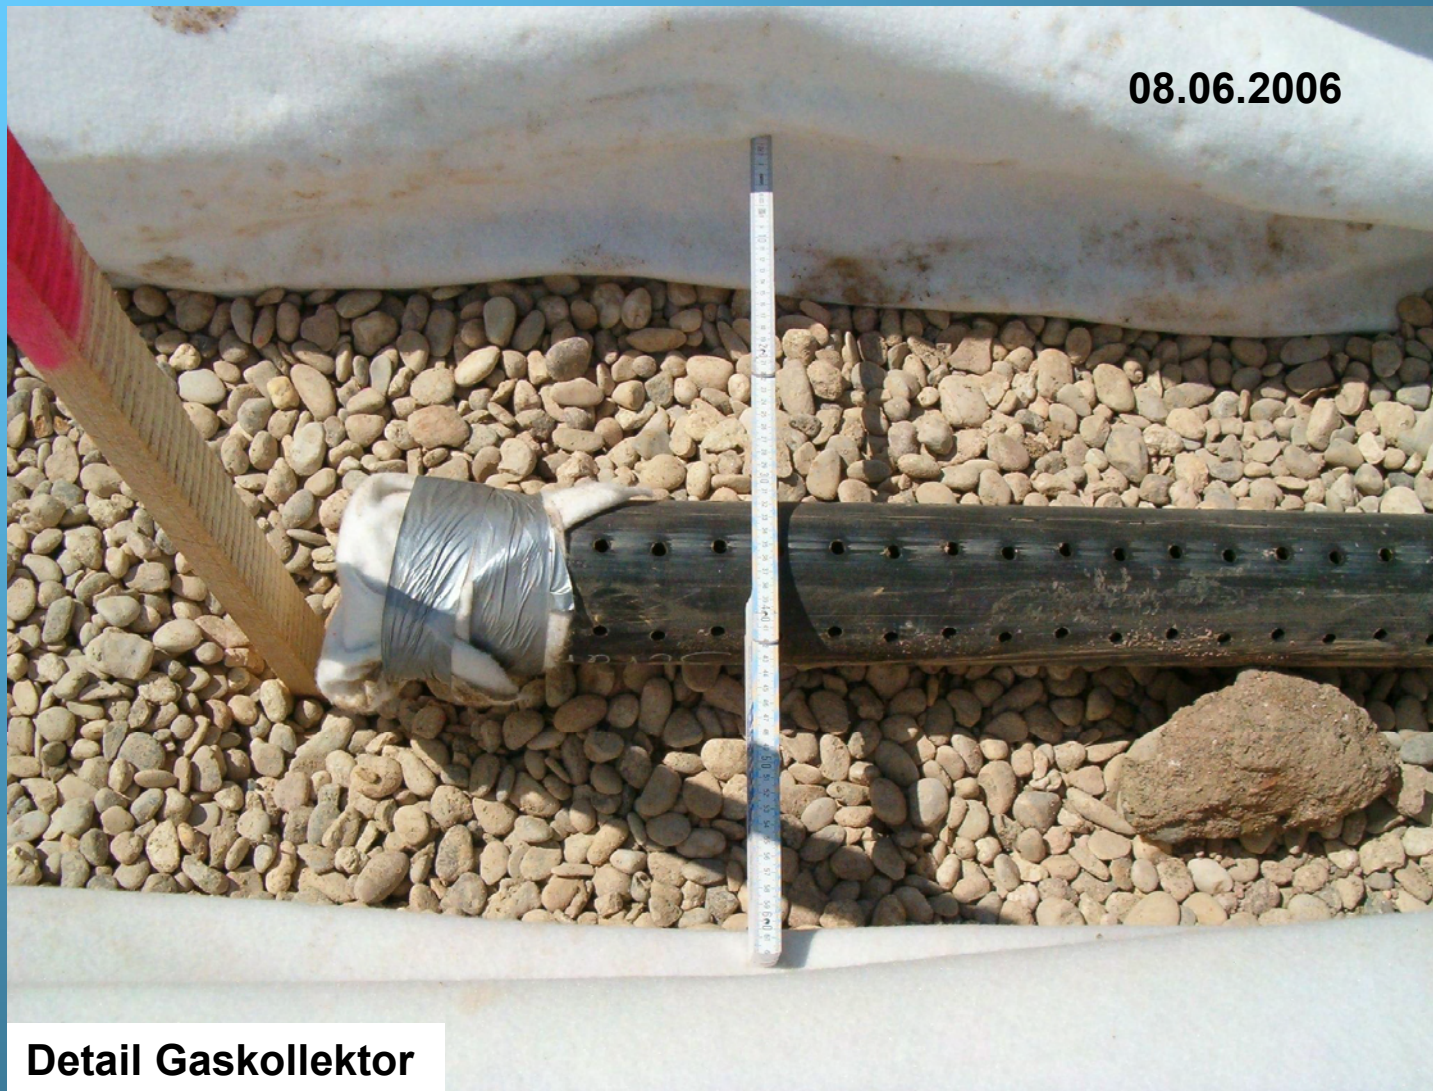
Detail Gaskollektor

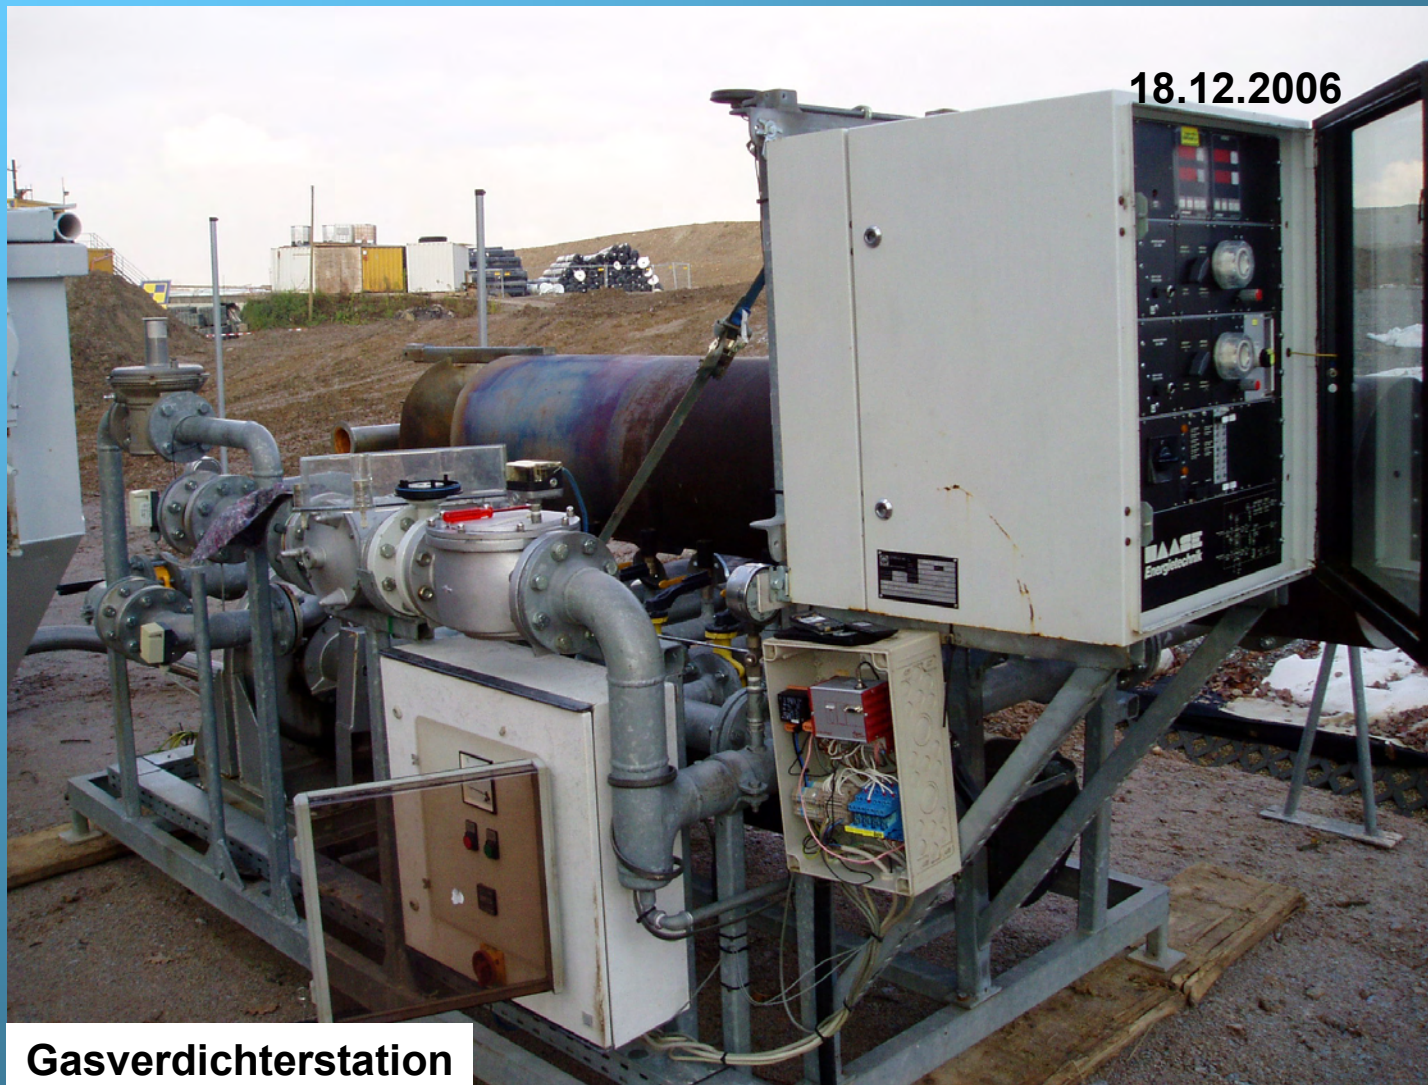
Gasverdichterstation

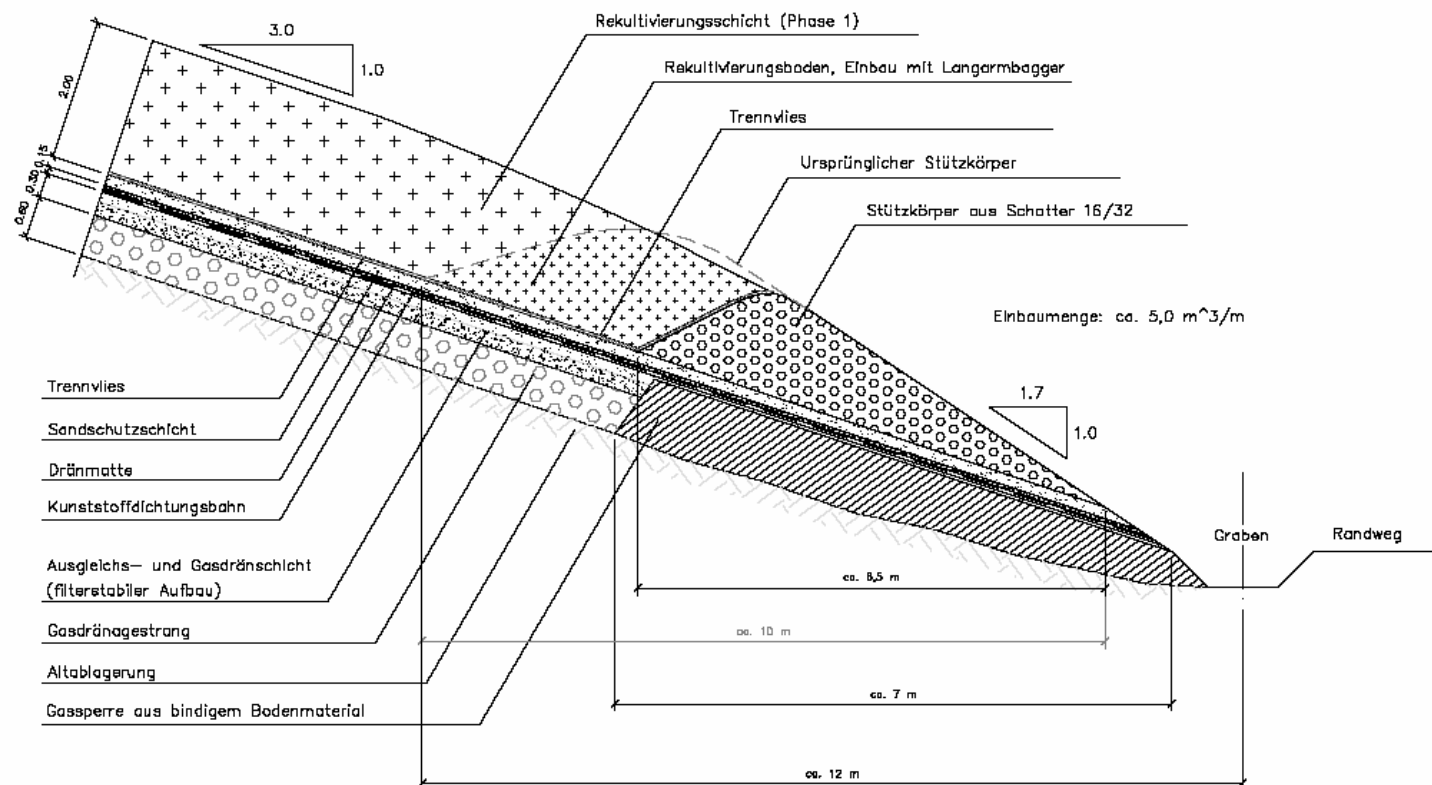
Regelquerschnitt im Steilbereich

Dichtungsaufbau (Bereich Nordböschung bei Querprofil 400.000, Station 255.000)

Böschungsneigung 1:3.0

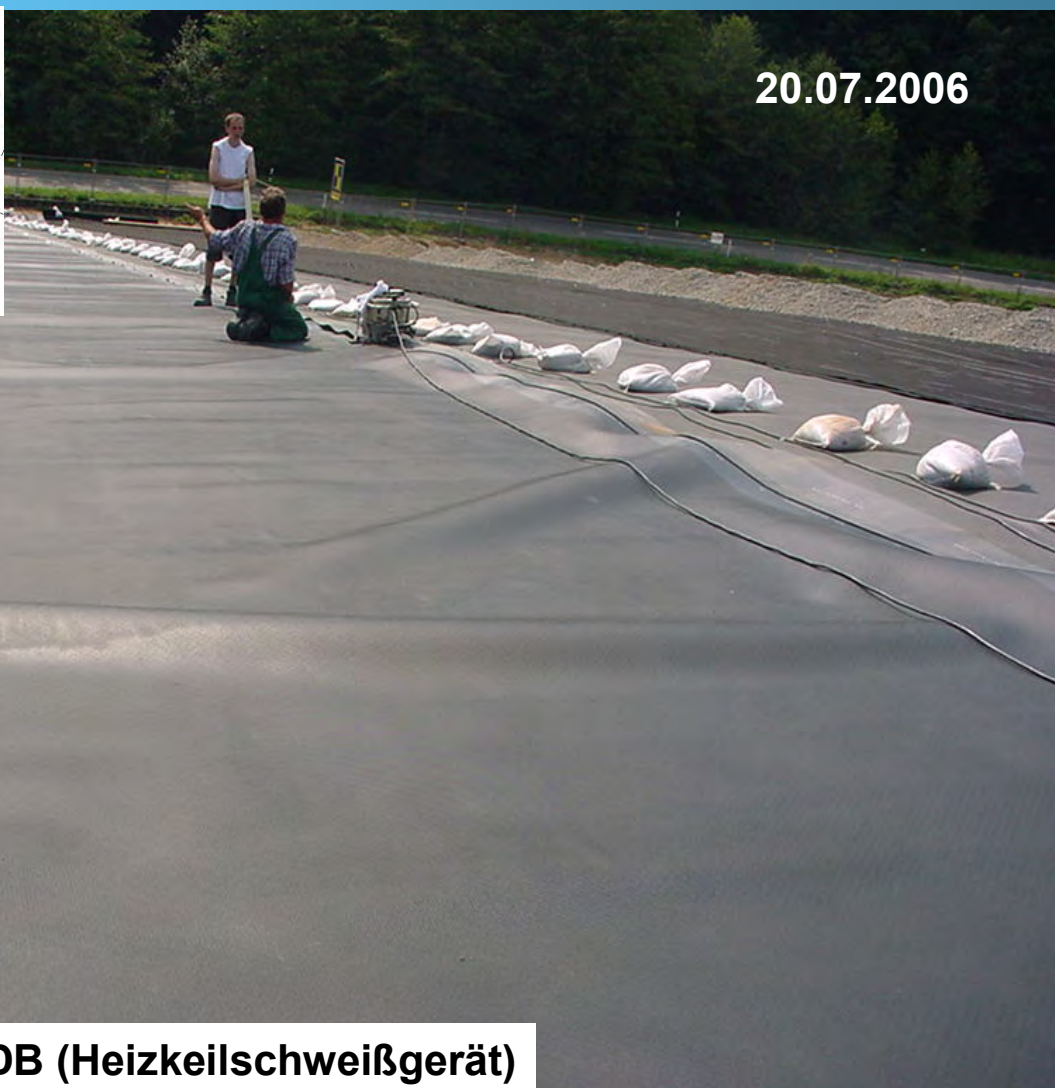
Verschweißen KDB (Heizkeilschweißgerät)

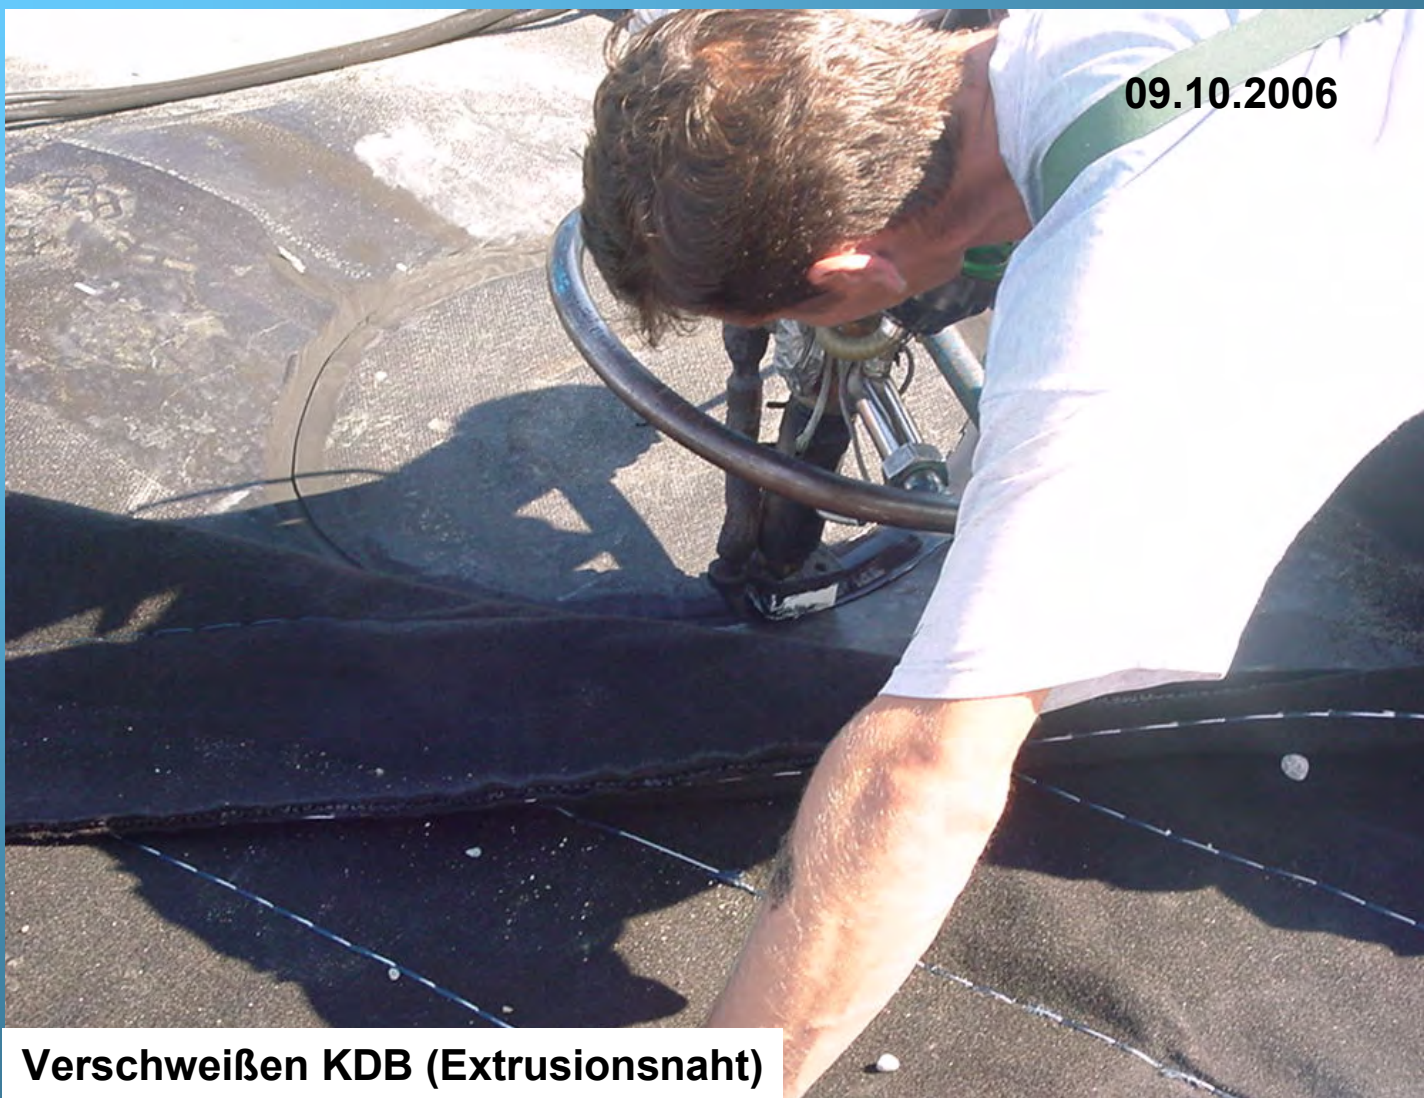
Verschweißen KDB (Extrusionsnaht)

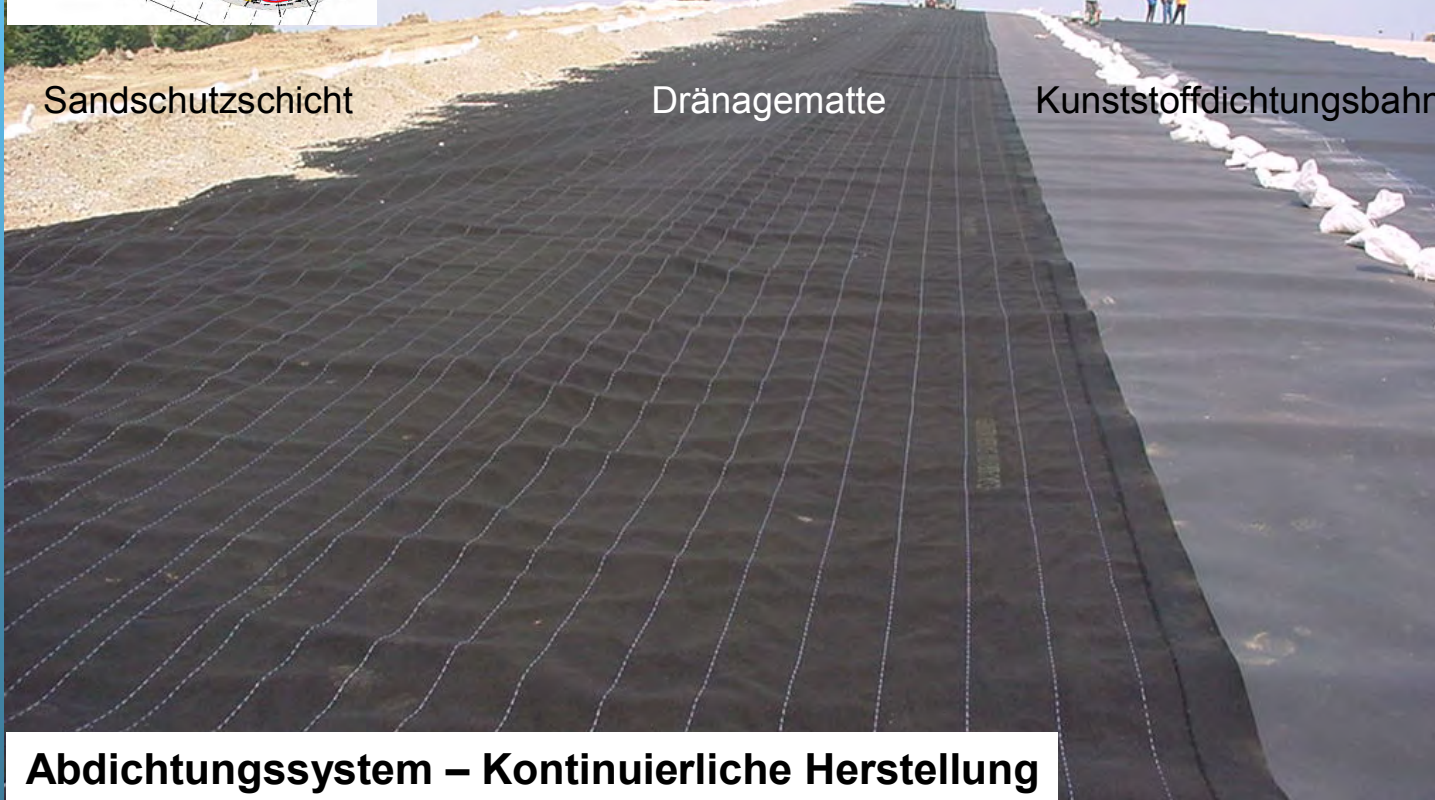
Abdichtungssystem – Kontinuierliche Herstellung

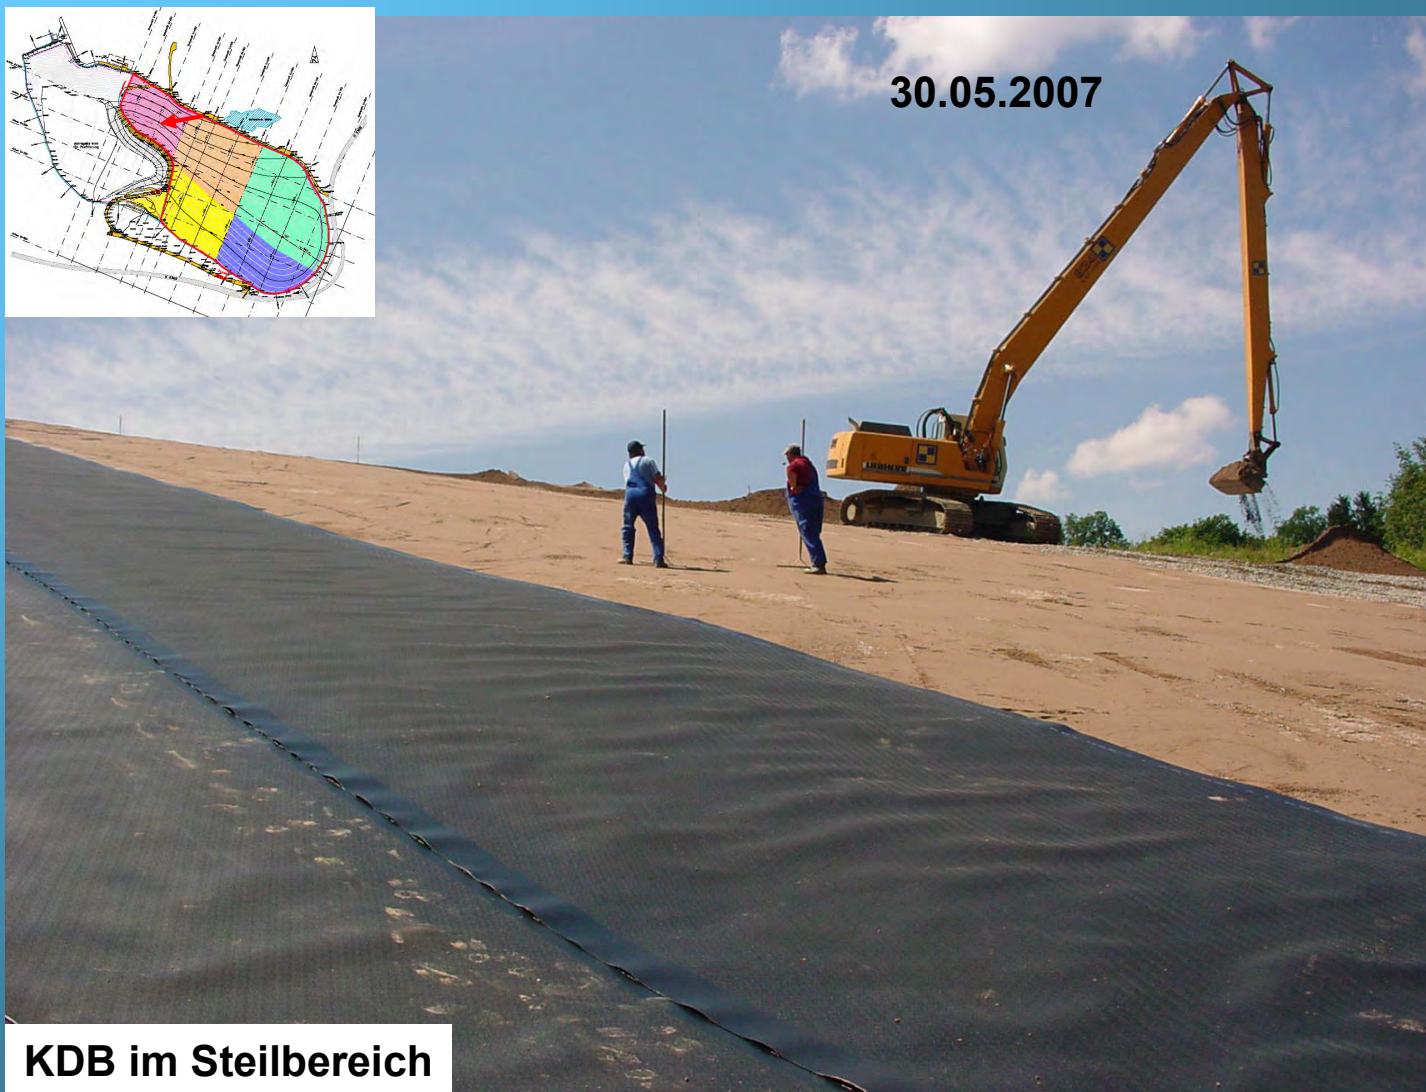
KDB im Steilbereich

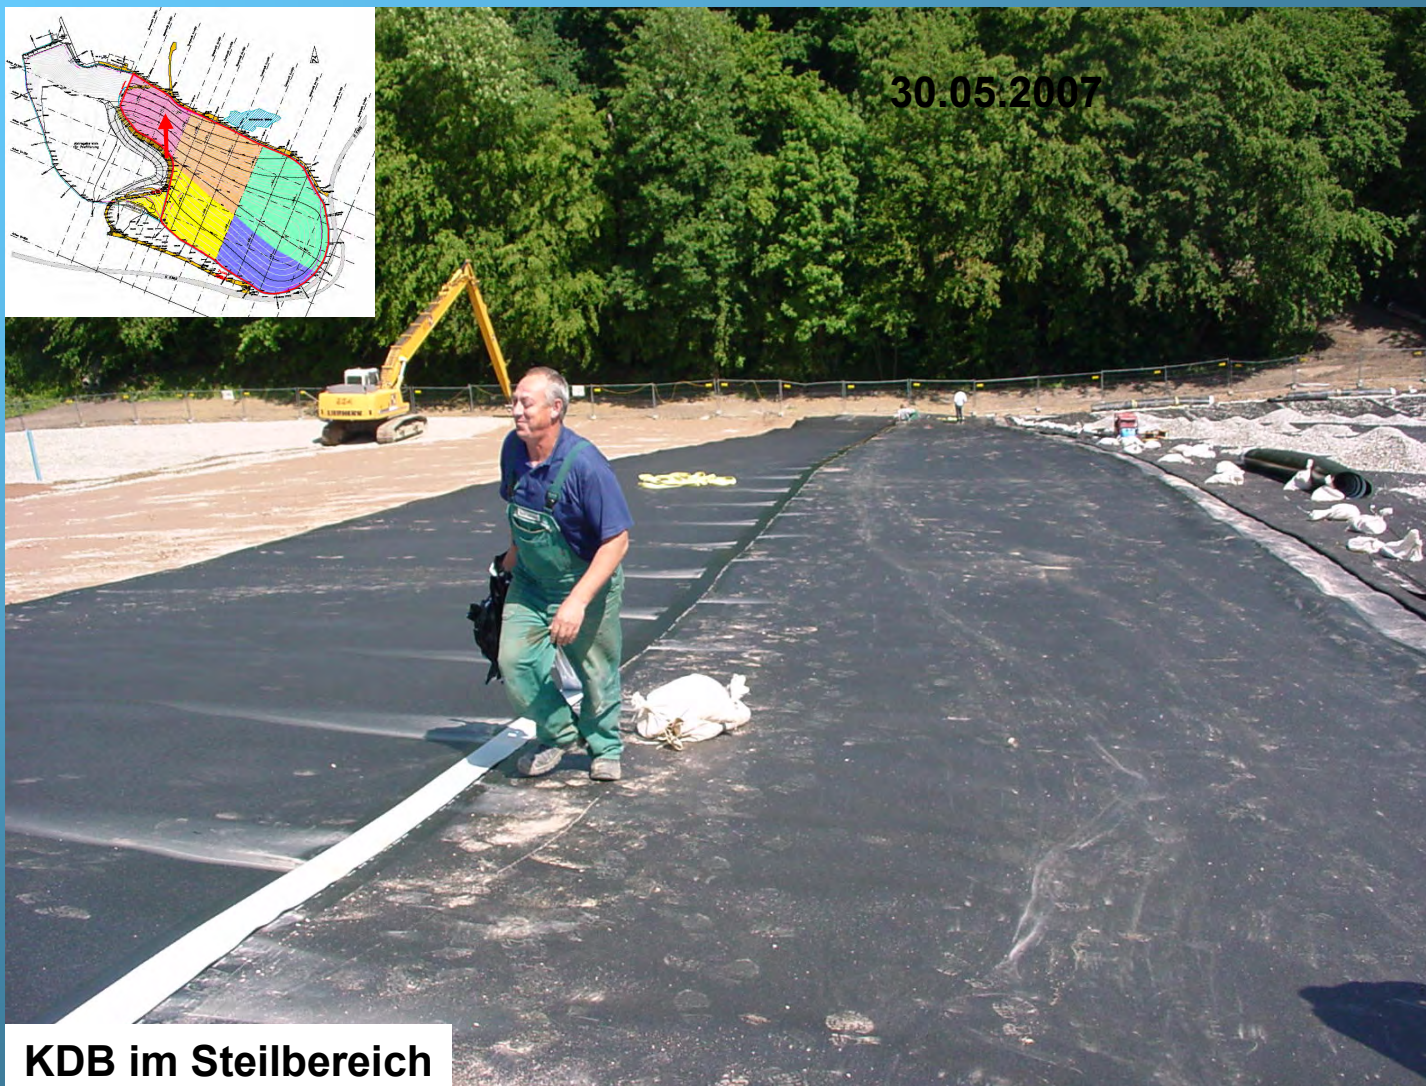
KDB im Steilbereich

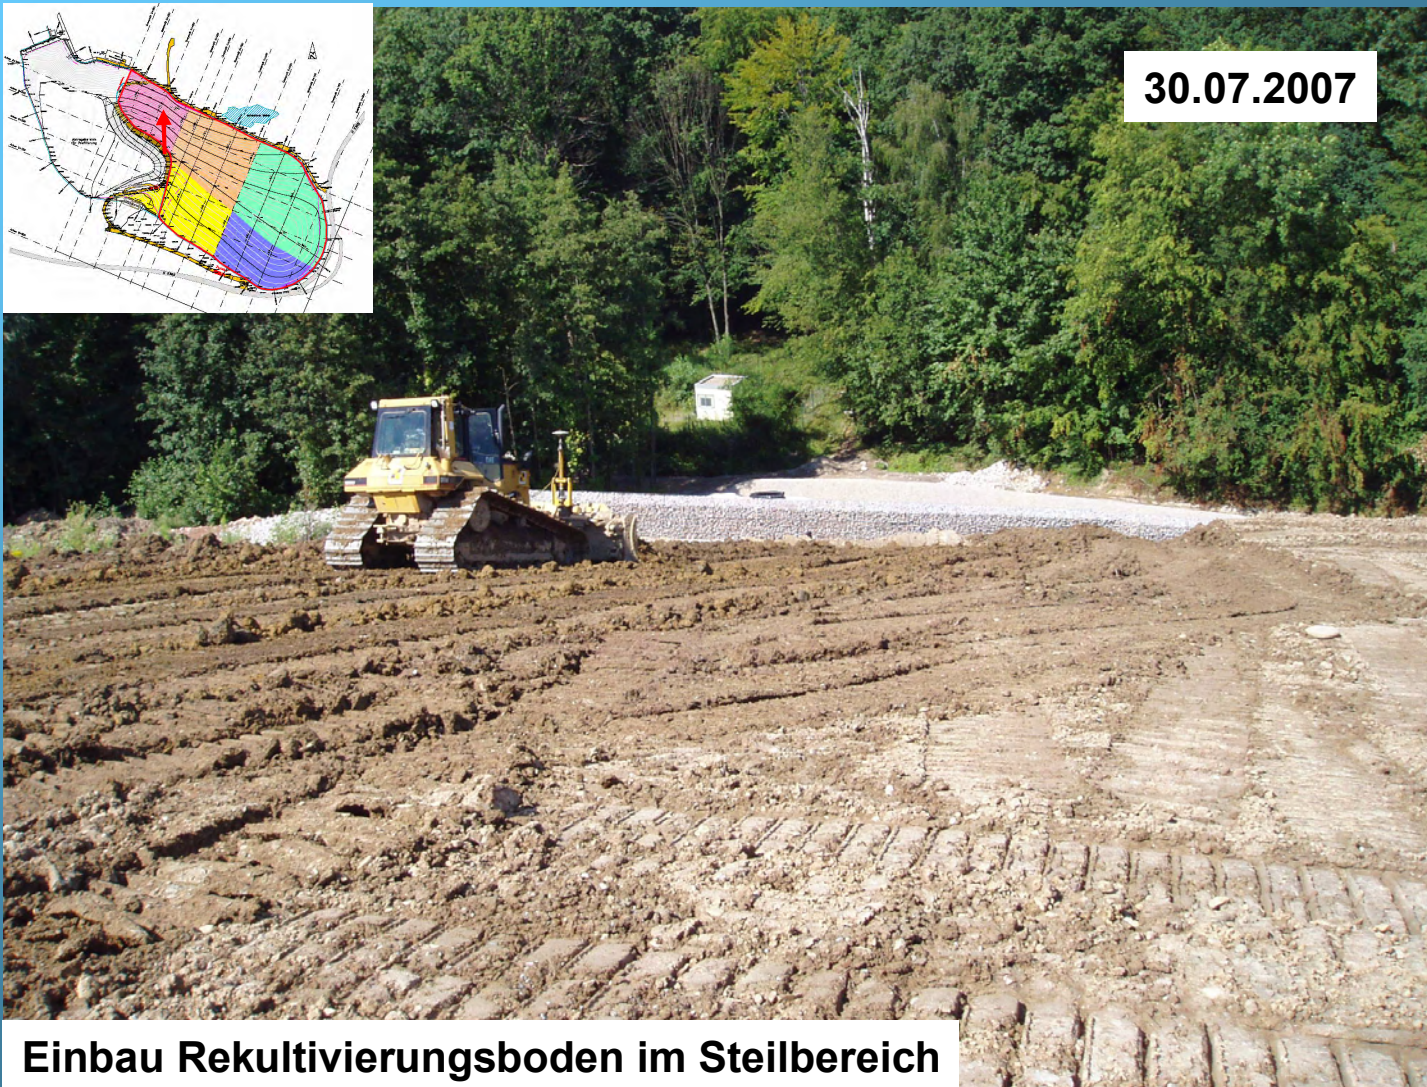
Einbau Rekultivierungsboden im Steilbereich
